# **Orzeczenie o stanie technicznym istniejącej niecki basenowej w miejscowości Wysoka**

Przedmiotem opracowania jest ocena stanu technicznego basenu kąpielowego w Wysokiej

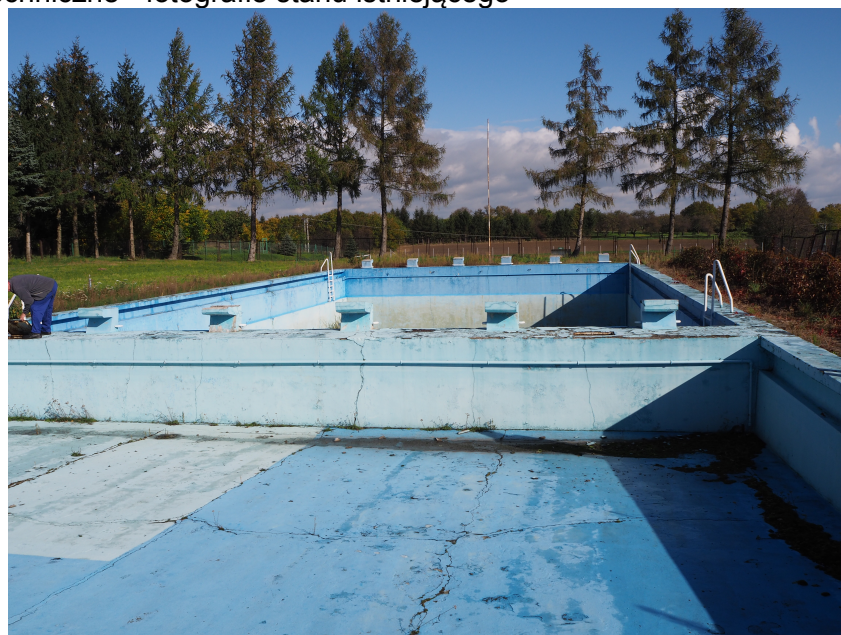
*fot. 1. Widok ogólny A*

*widoczne liczne pęknięcia pionowe w ścianach basenu, widoczne zarysowania w płycie dennej*

Ściany basenu wykonano z betonu zbrojonego. Stan techniczny betonu wykazuje szereg pęknięć o kierunku pionowym, rozwartość rys jest zmienna wzdłuż rys od 0,2 mm do 1,0 mm.

W konstrukcji dna basenu również wykazują liczne pęknięcia i zarysowania. Nie stwierdzono wybrzuszeń lub przemieszczeń wywołanych ujemnym działaniem warunków zewnętrznych ( mrozu )

- istniejąca konstrukcja basenu ma na całej powierzchni bardzo zniszczony powierzchniowo beton
- basen kąpielowy wymaga gruntowego remontu polegającego na naprawie powierzchni betonu, uszczelnienia

- oczyszczenie wnętrza basenu z zanieczyszczeń mechanicznych ( zanieczyszczenia gruntem, roślinnością gałęziami )
- odkucie odpadającego betonu

- usunięcie partii zniszczonego betonu
- usunięcie odpadających fragmentów betonu
- rozkucie rys i pęknięć na głębokość 6 - 8 cm
- wykonanie przejść i przebić technologicznych jak w projekcie
- osadzić ( zamocować trwale rury instalacji odwadniającej koryto górne)
- nałożenie warstwy wyrównawczej betonowej likwidującej w konstrukcji rozkute fragmenty z betonu 20/25 ( B30 )
- wypełnienie rys pionowych zaprawą cementową
- do naprawy konstrukcji stosować beton z dodatkami wodoszczelnymi
- konstrukcję od wewnątrz powlec 2 x środkami wodoszczelnymi w oparciu o roztwory bitumiczne na zimno lub środkami chemicznymi ( środki uszczelniające chemiczne )
- wyrównać basen ( wnęki, nierówności ) do uzyskania jednolitej powierzchni ścian
- na istniejącej konstrukcji nałożyć warstwę styropianu o grubości 2 cm ( styropian FS 30 lub FS 40 )

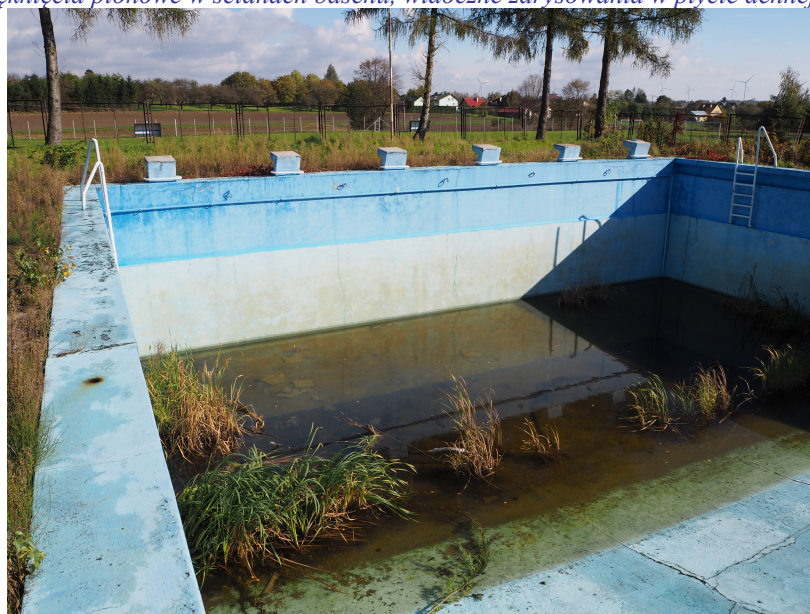
*fot. 2. Widok ogólny B*

*widoczne liczne spękania płyty dennej, zanieczyszczenie zagłębienia w niecce basenu ( woda, roślinność, zanieczyszczenia organiczne )*

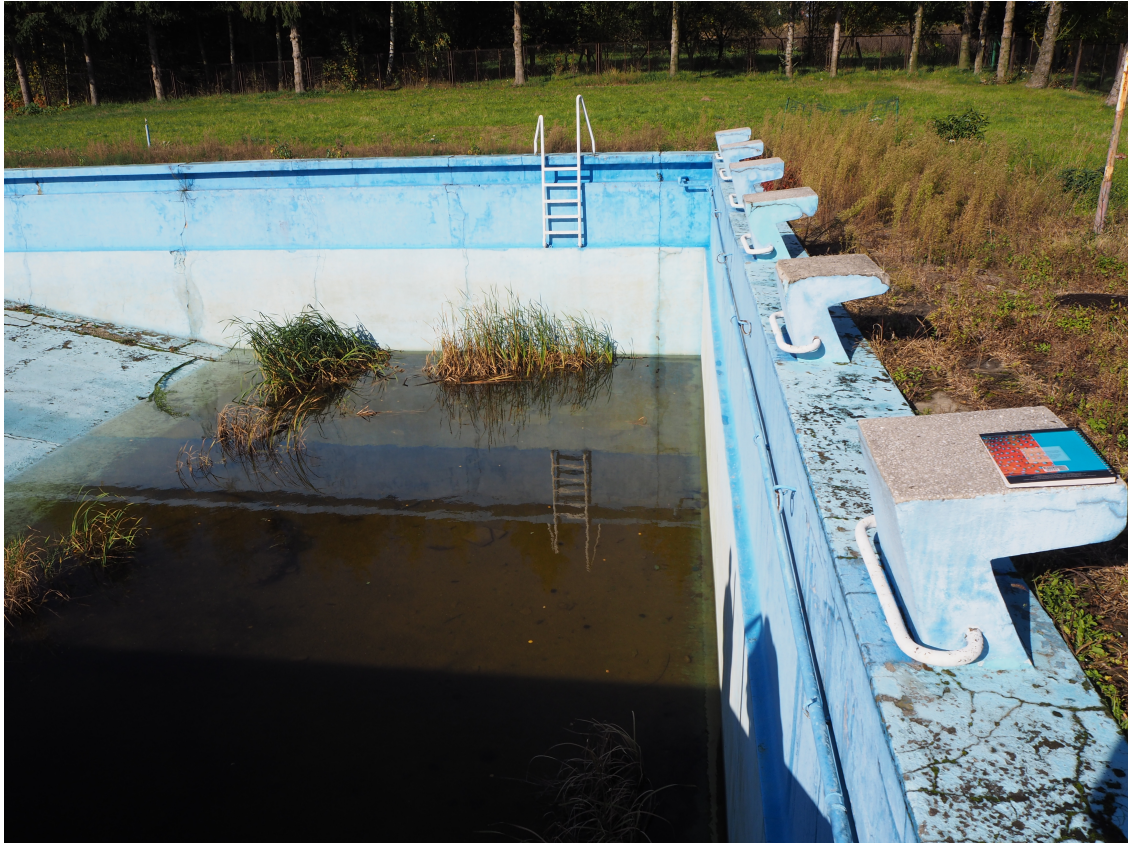
*fot. 3. Widok ogólny C  
widoczne liczne spękania płyty dennej, zanieczyszczenie zagłębienia w niecce basenu ( woda, roślinność, zanieczyszczenia organiczne ), widoczne spękania powierzchni górnej w koronie ściany pionowej*

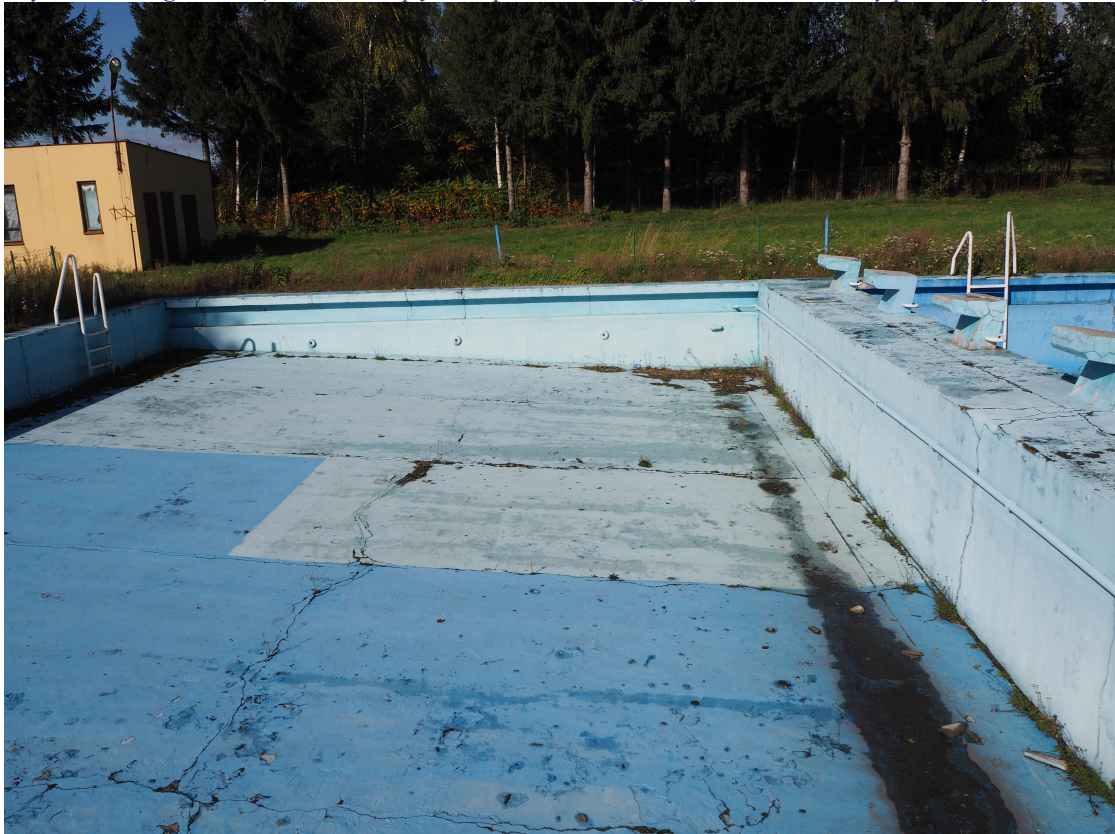
*fot. 4. Widok ogólny D  
widoczne liczne pęknięcia pionowe w ścianach basenu, widoczne zarysowania w płycie dennej*
