# ORZECZENIE O STANIE TECHNICZNYM

istniejącego budynku zaplecza stanowiącego zaplecze socjalno – sanitarne przy otwartym basenie kąpielowym w miejscowości Wysoka, wykonane na dzień 22-01-2018 r.

Gmina Łańcut, 37-100 Łańcut, ul. Mickiewicza 2A

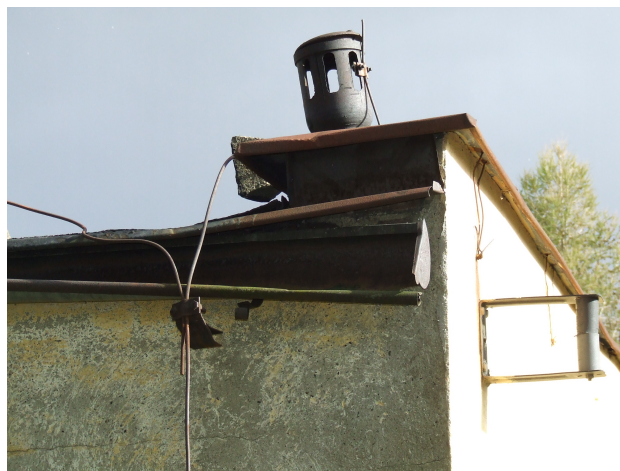
Pokrycie, orynnowanie i obróbki blacharskie w wyniku braku bieżących konserwacji praktycznie straciły swoją wartość użytkową.

Obróbki blacharskie
